ANÁLISE DE FALHAS NO PROCESSO DE FUNDIÇÃO DE PEÇAS METÁLICAS DE UMA INDÚSTRIA DE TURBOCOMPRESSORES POR MEIO DA METODOLOGIA A3

Gabriel de Faria Vieira¹
Thiago Shoji Obi Tamachiro²

Resumo: *A redução de refugo é um aspecto importante para a sustentabilidade e competitividade das empresas. Neste contexto, a empresa Benerti, que é especializada nos processos de fundição e usinagem de componentes para turbocompressores de alta performance, enfrenta um alto índice de refugo no processo de usinagem da peça denominada de Carcaça Central. Esse problema está relacionado devido a falhas no processo anterior, durante a etapa de fundição, que é utilizado moldes de areia verde e liga de ferro cinzento. Diante deste contexto, o objetivo deste trabalho é encontrar as causas raízes e reduzir as falhas de fundição nas peças brutas, visando diminuir o índice de refugo durante a operação de usinagem. Para alcançar esse objetivo, será utilizada a metodologia A3 que conta com várias ferramentas para identificação de causas raízes e implementação de plano de ação de soluções. A partir da aplicação de soluções, tais como, definição da quantidade de inoculante a ser utilizado na liga de ferro fundido, ma

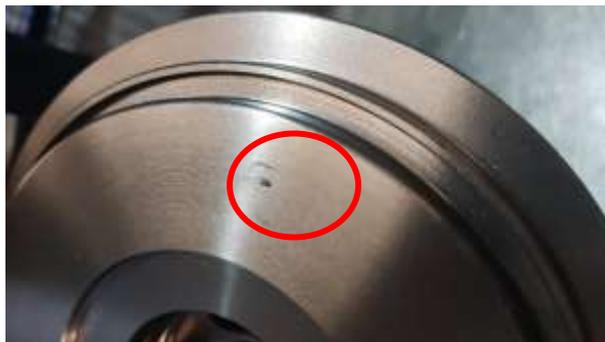
Conforme apresentado por Campbell (2003) as ligas à base de ferro são difíceis pela quantidade de gases que podem reagir com o fundido, isso pode causar porosidade por erosão subsequente na solidificação do metal fundido. É utilizado para a vazamento do metal fundido no molde o Cadinho (é o recipiente onde fica armazenado o metal fundido, sendo manual este processo pode auxiliar no surgimento de falhas, conforme “Figura 2”, como porosidades nas Carcaças Centrais, mais precisamente no lado que é montada a compressora conforme a “Figura 3”, além do cadinho existem

Figura 3. Carça Central com porosidade no lado de montagem da Compressora

Na primeira etapa, foi demonstrado o estado atual da empresa em relação às falhas nas peças investigadas. Sendo assim, foi adicionado um gráfico de barras, conforme “Figura 10”, que contém a quantidade de tipos de falhas por peça. O estado atual do refugo encontrado na usinagem do bruto enviado da B2 está com 50% de defeitos, com uma estatística de a cada 100 peças, 50 tem algum defeito de fundição. Por meio do Gráfico de barras, constatou que o tipo de falha mais frequente foi a “porosidade na face do compressor”, conforme já mostrado na “Figura 3”.

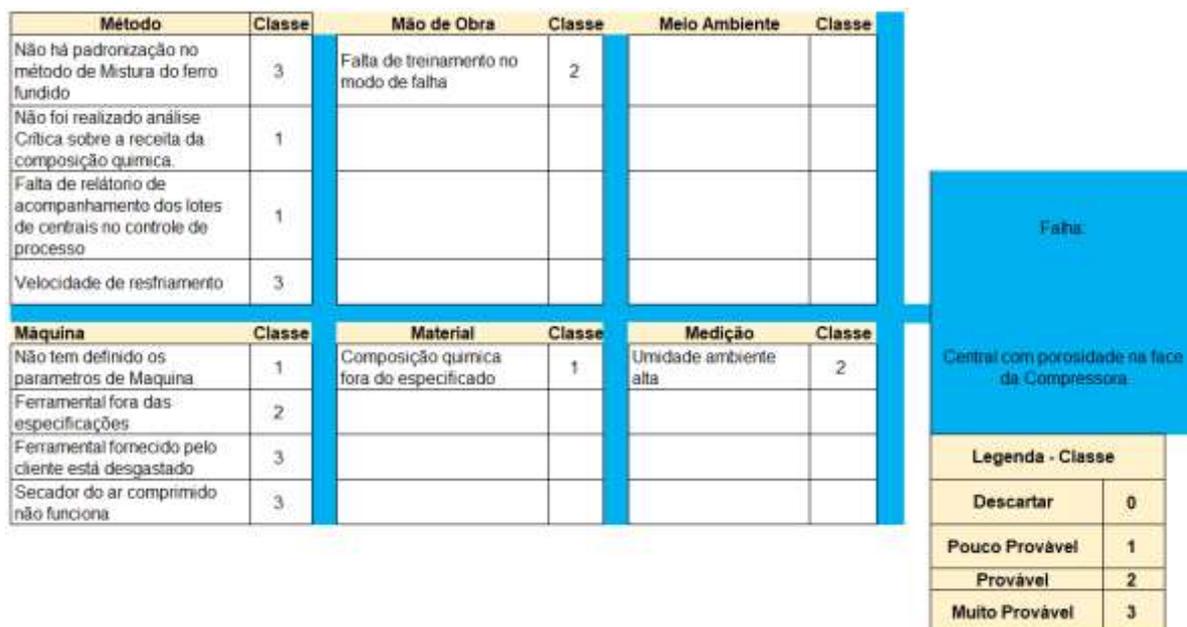
Figura 11. Diagrama de Ishikawa preenchido

As possíveis causas classificadas como 2 e 3 foram direcionadas para os 5 Porquês para ser realizado o desdobramento da causa e chegar em uma possível causa raiz. O resultado da aplicação da ferramenta, chegou nas seguintes causas raízes:

1° Velocidade de resfriamento: não foi realizado estudos sobre fatores que impactam o resfriamento da liga;

2° Não há padronização no método de mistura do ferro fundido: Não há instrução para responsável pela limpeza do equipamento;

3° Secador do ar comprimido não funciona: responsável pela manutenção não solicitou peças para o conserto do secador;

4° Ferramental fornecido pelo cliente está desgastado: gerente da Produção não verificou o formulário Ficha de Controle de Produção FOR-035.

Causa	Ação	Responsável	Prazo
1. Não foi realizado estudos sobre fatores que impactam o resfriamento da liga	1.a Definir quantidade de inoculante a ser utilizado na liga de 1 tonelada de ferro fundido	Joni	25/10/2024

2. Não há instrução para responsável pela limpeza do equipamento	2.a Realizar a manutenção do misturador de areia da Sopradora LB 40. 2.b Adicionar no posto de trabalho a instrução da sopradora LB40 e as verificações de limpeza das pás e porta de liberação de areia.	Marlon / Joni	31/10/2024

3. Responsável pela manutenção não solicitou peças para o conserto do secador	3.a Solicitar as peças para o conserto do secador de ar 3.b Reciclagem de Treinamento com o colaborador da manutenção. 3.c Alterar o procedimento de aquisição sobre a metodologia para solicitação de peça aguardando aprovação.	Joni / Lucas	25/10/2024

4. Gerente da Produção não verificou o formulário Ficha de Controle de Produção FOR-035	4.a Treinamento do Gerente de Produção 4.b Solicitar orçamento e conserto do ferramental.	Joni	25/10/2024

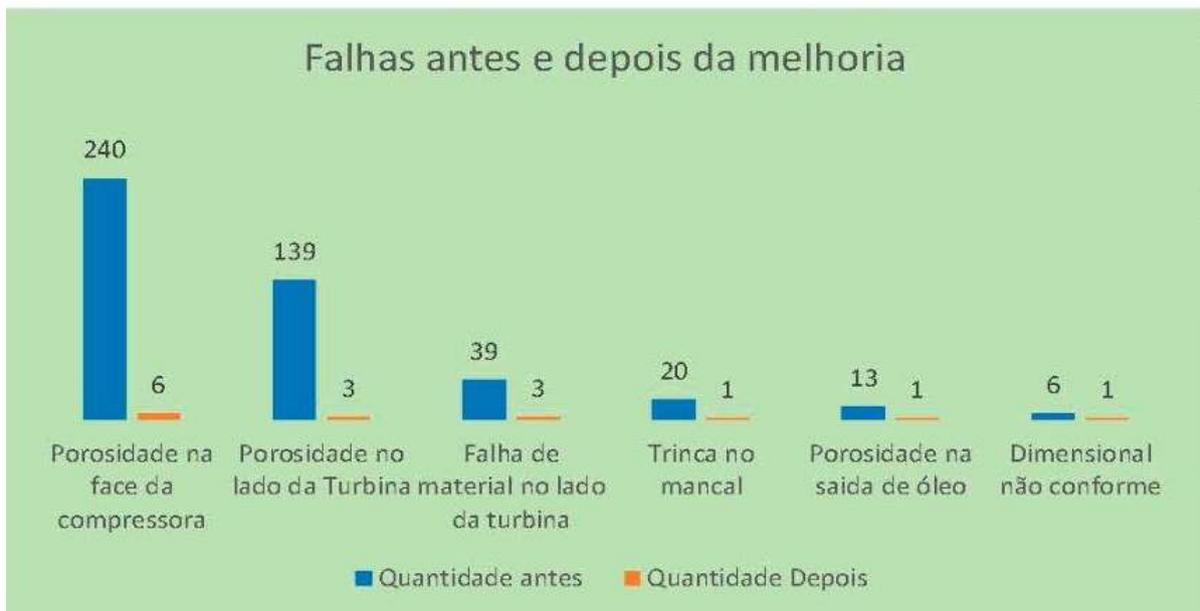
Figura 12. Quantidade de falhas (antes e depois da melhoria)

Cada uma das ações foram cruciais para o resultado, conseguindo ter uma redução de 50% de peças com defeito para apenas 12,5% (15 peças com defeito) conforme mostra o gráfico da “Figura 12”.
