# Análise da Flexão e das Manifestações Patológicas em Laje Maciça na Cidade de Foz do Iguaçu

## Flexion Analysis and Pathological Manifestations in a Massive Slab in the City of Foz do Iguaçu

Tatiane Couto<sup>1</sup> e Scarlet Karina Montilla Barrios<sup>2</sup>.

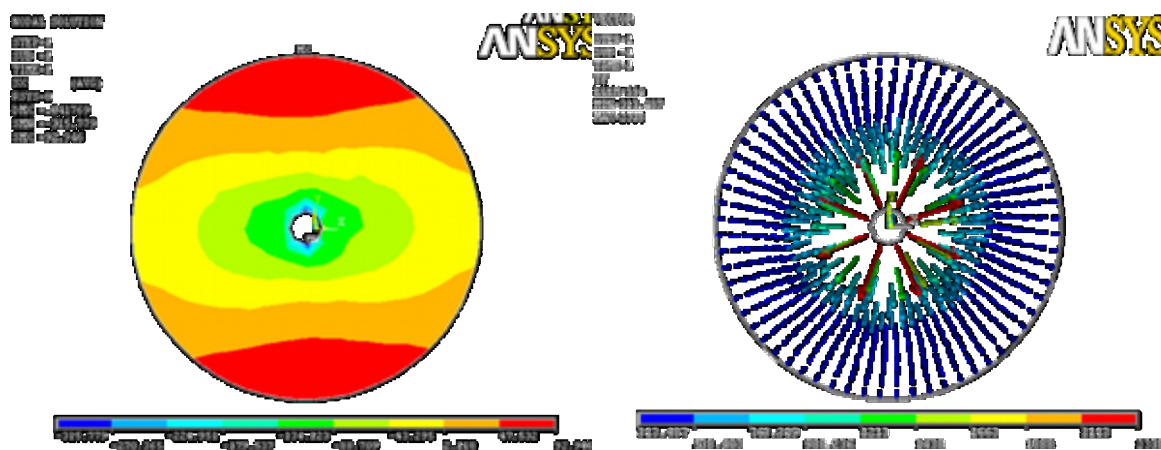
**Figura 3.** Deformação na laje e Ações aplicadas na laje

Como conclusão geral podemos dizer que a laje apresenta uma flecha muito alta, pois a mesma encontra-se interdita. A flecha máxima que poderia ter a laje circular e de 2,4 cm, fazendo os cálculos e a modelagem por elementos finitos obteve-se que a mesma apresenta um valor de 10 cm superando o valor máximo permitido. O tratamento para intentar melhorar o problema de flexão, consiste em realizar ensaios de laboratório na laje para revisar se as armaduras estão de acordo com o projeto estrutural original. Uma vez obtidos esses resultados, fazer um recalculo da estrutura e propor os reforços necessários, tanto para armadura positiva como negativa, e possivelmente o aumento da seção.

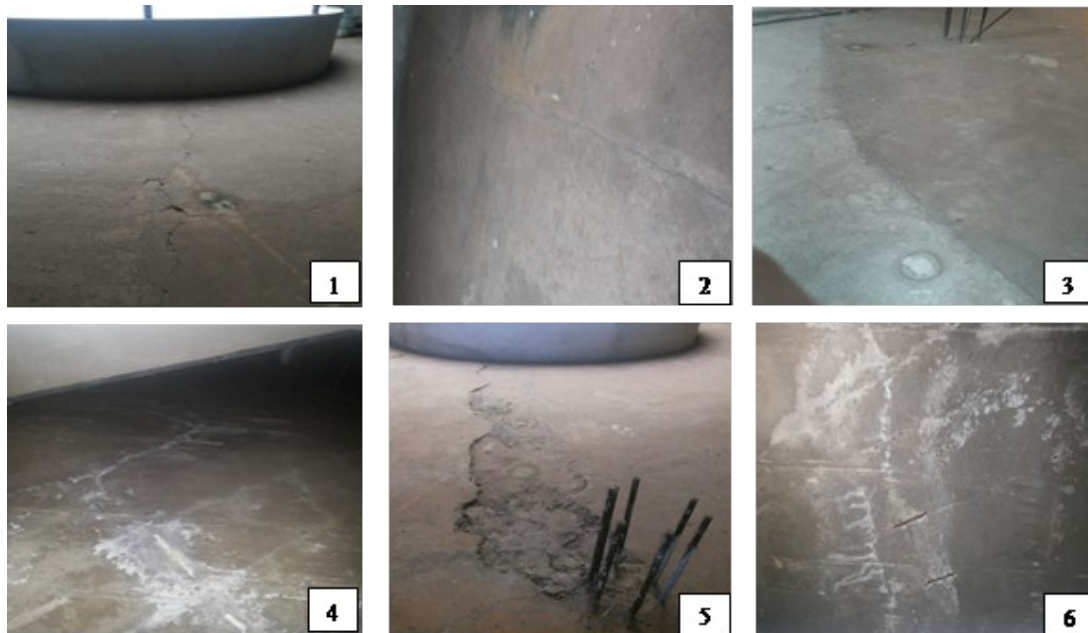
**Fissuras na laje:** Diversas fissuras encontradas em toda a laje, estão todas em direções nas estruturas

As fissuras estão localizadas tanto no acesso para o pavimento, como nas proximidades da junção. O desconforto é sentido. A deterioração da laje no desempenho de alguns elementos do edifício, afetam diretamente a finalidade do edifício e o bem-estar de seus ocupantes (SERAFINI R, et al, 2016).

**Possíveis causas:** As fissuras na laje podem ser por na falha na montagem das armaduras da estrutura, por erro de calculo e a flecha da laje esteja fora dos limites de segurança, por falta de cobertura de concreto

suficiente nas armaduras positiva e negativa, armadura negativa pode estar muito próxima à linha neutra e não ter o espaçamento esperado, as fissuras encontradas próximas à junção do pilar a laje podem ser pela sollicitação do momento fletor, por conta do vão em balanço superior a 5 m.

**Deterioração do Concreto e Corrosão da armadura:** Em diversos lugares a deterioração do concreto. Em varios pontos têm corroção devido as fisuras e rachadurs. O aço dos pilares de sustentação dos 2 pavimentos está espasto ao longo da estrutura, com isso pode ter a infiltação de unidade e vinda a tem a vida util da estrututa comprometida. A corroção têm um efeito negativo sobre a estrutura tanto em compressão como em tração, já que afeita diretamente ao aço de reforço (Graeff, et al, 2009).

**Possíveis causas:** A carbonatação pode ter diversos fatores ambientais, mais a estrutura nunca passou por qualquer tratamento de impermeabilização. Alguns pontos de infiltração de águas pluviais devido à má disposição de telhas ou furos nas chapas, o que contribui para a corrosão.

**Figura 4.** Diversas patologias presentes na laje. 1.Fissura, 2.Rachadura 3. Deterioração do Concreto e bitolas de aço aparente 4. Carbonatação do concreto 5-6. Corrosão da armadura

**Proposta de Reparação:** Aumentar a secção. Colocar perfis em forma de cruz na cabeça do pilar. Reforçar colocando a armadura necessária. Preenchimento das fissuras com argamassa aditivada. Um dos produtos recomendados e Sikadur®-43 é um adesivo estrutural de base epóxi, de baixa viscosidade, formando uma argamassa sintética para reparos em pisos e estruturas de concreto.

**Proposta de Reparação:** Aumentar a secção. Colocar perfis em forma de cruz na cabeça do pilar. Reforçar colocando a armadura necessária. Selar as fissuras com resina epoxi à pressão. Se se tiver desprendido o betão e se estiverem os varões à vista, reparar com argamassa epoxi. Reparo e recomposição com argamassas da linha SikaTop.

**Proposta de Reparação:** Após os trabalhos de preparação necessários, são aplicadas argamassas epoxídicas. Uma das recomendações é usar argamassas de reparo modificadas utilizando produtos Sika Mono-Top, Primer, SikaTop, SikaLatex.
