ANÁLISE DE FALHAS DOS CORDÕES DE SOLDA DA LINHA DE COMPONENTES DE MOTORES AUTOMOTIVOS

Bruno de Andrade Bueno¹
Felipe Alves de Oliveira²
Thiago Shoji Obi Tamachiro³

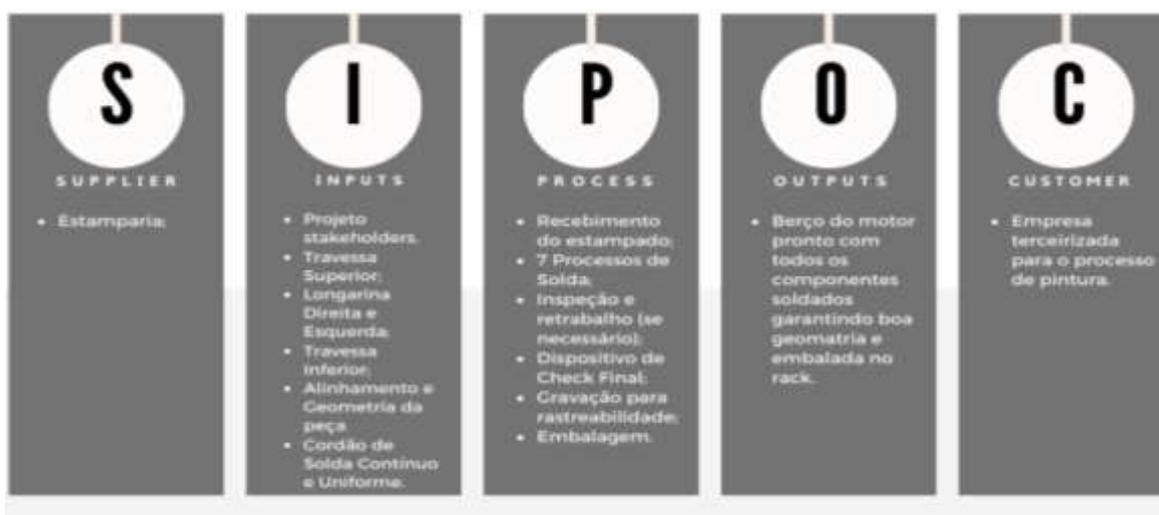
Figura 2: SIPOC

O SIPOC também foi utilizado, cujas siglas significam *Supplier* (Fornecedores), *Input* (Entradas), *Process* (Processo), *Output* (Saídas) e *Customer* (Clientes) e que é uma ferramenta de qualidade e melhoria de processos que ajuda a visualizar e mapear os processos como é mostrado na “Figura 2”.

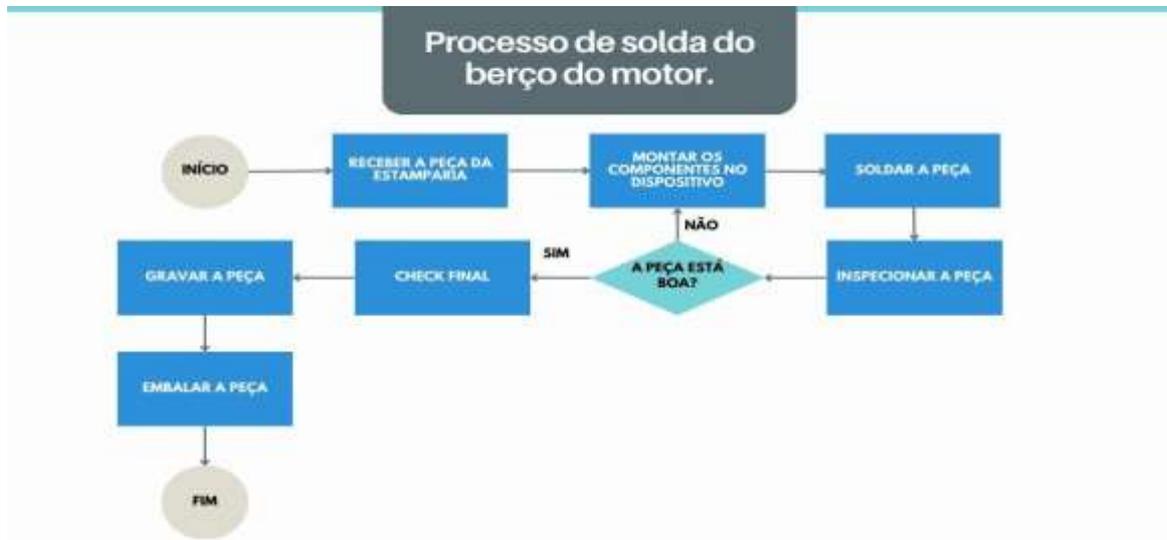
Figura 3: Fluxograma do processo de solda do berço do motor

Também foi elaborado um fluxograma da linha de produção para representar os processos de forma clara e organizada, como é mostrado na “Figura 3”.

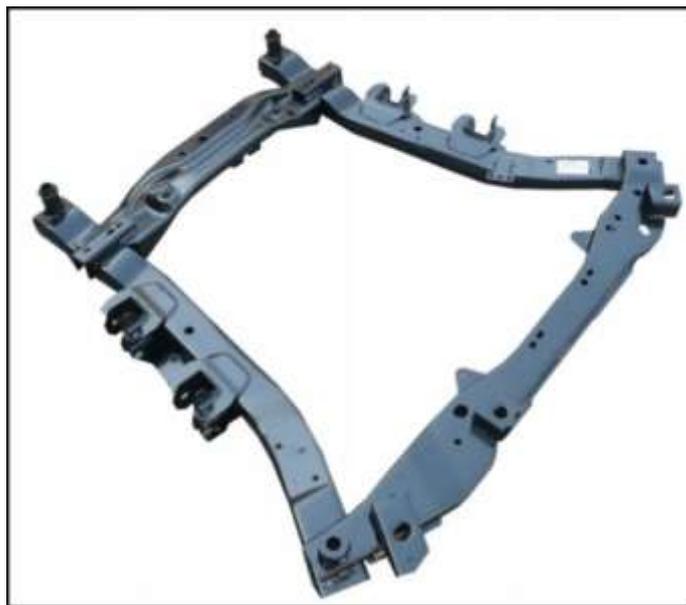
Figura 4. Berço do motor

A linha de Solda BM-H, é um setor que solda um dos principais componentes da indústria de autopeças, o protetor do motor sobre a carroceria, mais conhecido como berço do motor é um componente de fixação do motor com o chassi do carro (“Figura 4”).

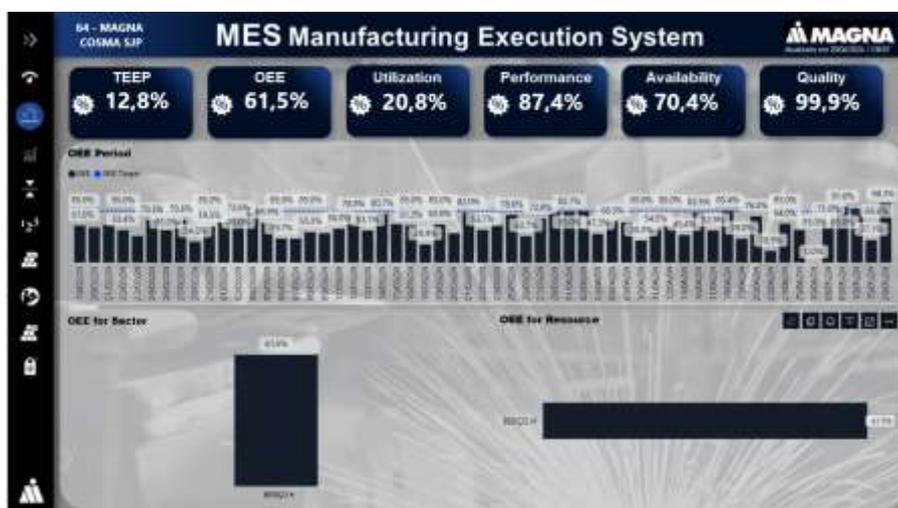
Figura 5. Indicador OEE

Atualmente, a linha de solda BM-H tem um histórico de OEE abaixo da meta (80%), onde foi constatado que no período entre fevereiro e maio de 2024 o indicador obteve uma média de 61,5%.

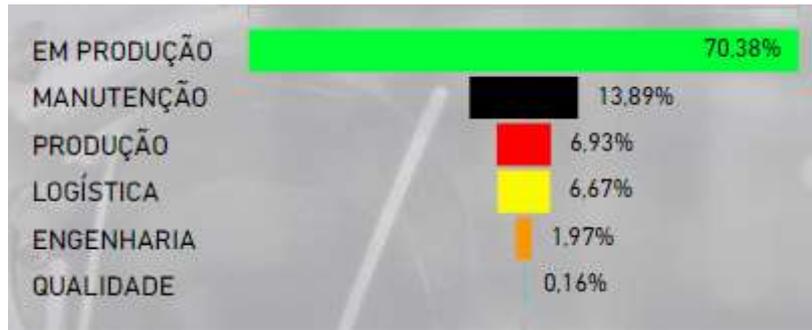
Figura 6. Indicador *Downtime*

Outro histórico que evidencia essa baixa *performance* é o *Downtime*, que mede o percentual de produção parada ou atraso da produção, que atualmente é de 13,89% de intervenção de manutenção por turno (“Figura 6”). Na empresa de estudo, a meta para esse indicador é de 6%.

Como mostra no Indicador *Downtime*, a perda de eficiência e de produção dessa linha é constante no decorrer da jornada de trabalho, atualmente as intervenções da manutenção nessa linha de produção é muito alta, com manutenções corretivas durante toda a jornada de trabalho. Desmembrando este percentual de 13,89% da manutenção, evidencia-se falta de manutenção preventiva na linha, como falta de limpeza dos consumíveis e falta de inspeção para detectar possíveis futuros problemas dos robôs e mesas de soldagem do dispositivo. Com base no levantamento do *Downtime* da manutenção demonstra-se que a cola de bico de soldagem é a principal dor dessa linha de produção.

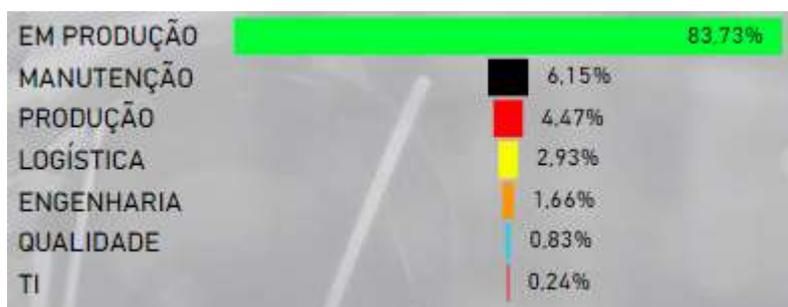
Figura 9. Indicador *Downtime* após a melhoria

A partir da implementação das soluções foi obtido uma redução no número de interferências da manutenção na linha de produção de 13,89% para 6,15%, como mostra na “Figura 9”.

Conforme apontado no plano de ação do BPS, as ações a serem executadas foram: Usinagem de ferramenta de fresagem do limpa tocha possibilitando a limpeza dos dois bicos, replicar a atividade do Robô 1 para o Robô 2 e por último, adicionar à limpeza do limpa tocha no TPM (*Total Production Maintenance*).

Por fim, foi revisto a periodicidade dos itens do plano preventivo, onde de acordo com o histórico de falha foi aumentado a frequência de verificação. Também foi feito um *Benchmarking* com outra planta da empresa, comparando os planos de manutenção preventiva, e comparando alguns itens, que possam melhorar o plano preventivo.

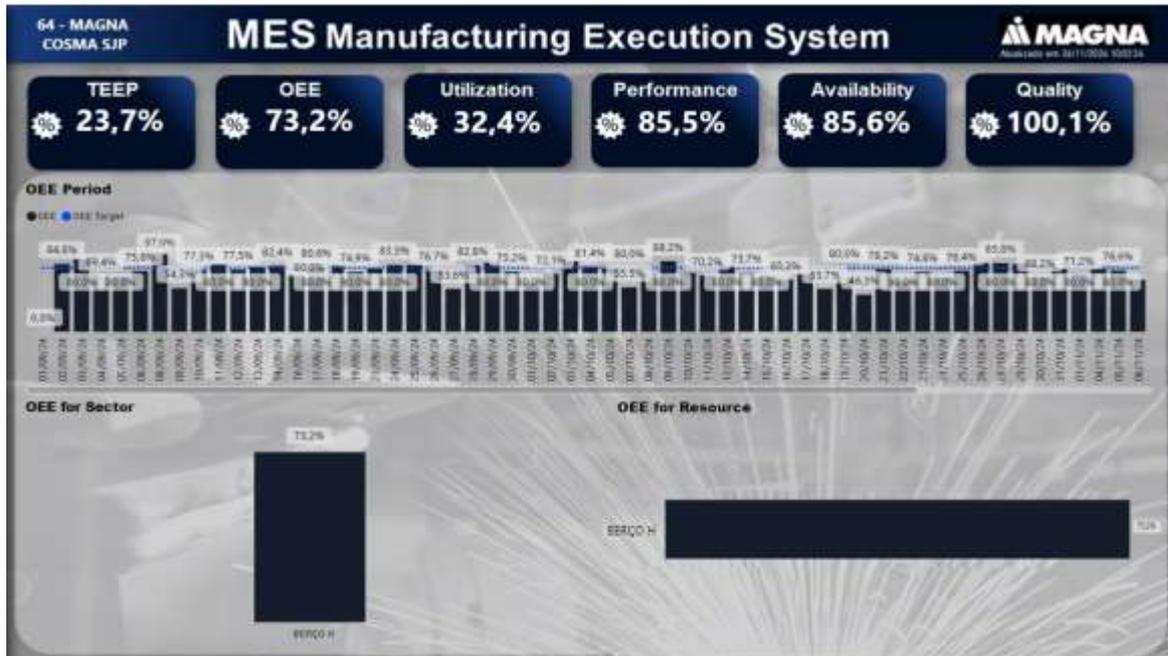
Figura 10. Indicador OEE (após melhorias)

Após a revisão do plano de manutenção preventiva em conjunto com a aplicação do BPS o indicador de OEE melhorou de 61,5% para 73,2%, como mostra na “Figura 10”.

Com base no plano preventivo foram revistos os itens do plano e periodicidade, fazendo um *Benchmarking* com outras plantas da empresa no Brasil que têm o mesmo processo de solda se o plano preventivo dessas empresas contempla outros itens e periodicidade, para poder ser ajustado para o

plano. Revisando tudo isso, foi ajustado a periodicidade de alguns itens que são o mesmo ou parecido com o plano.

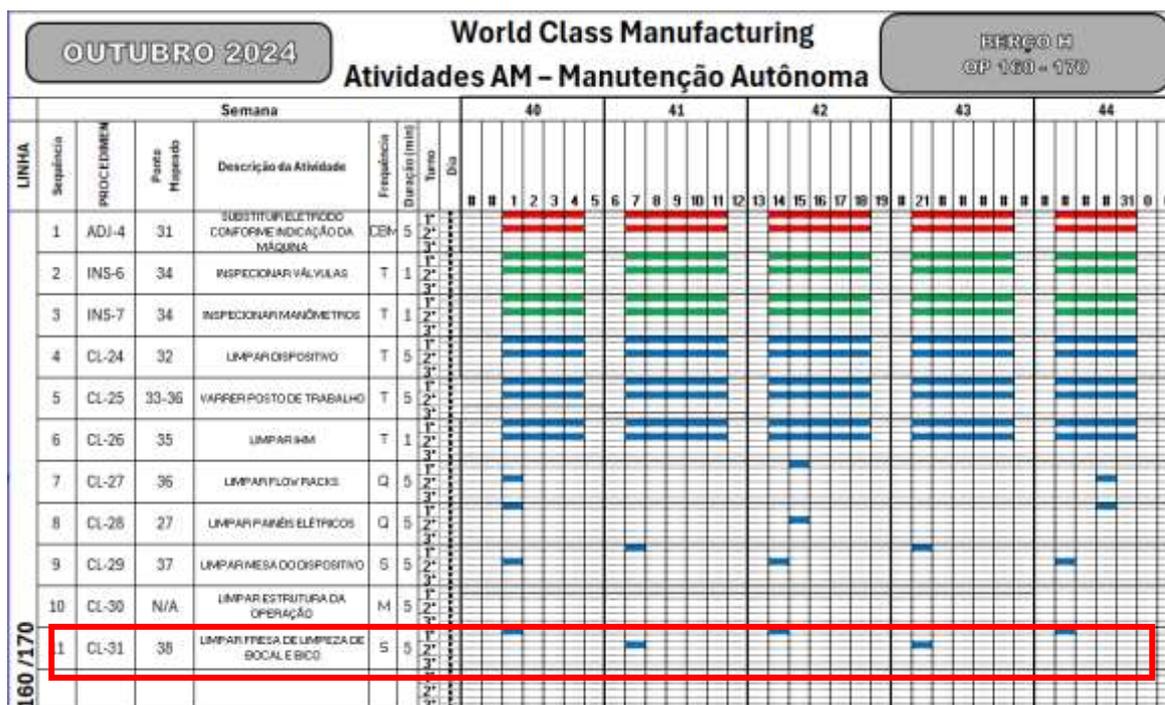
Figura 11. Controle de Registro de Manutenção Autônoma

Nas ações de acompanhamento foi implementado um controle de manutenção autônoma para cada posto de trabalho para que os operadores façam esse controle diário como mostra na “Figura 11”, onde esse controle pode ser modificado conforme a necessidade dos postos de trabalho.

A manutenção autônoma, é um controle que o operador de produção vai realizar diariamente como: inspeções, lubrificação, trocas de consumíveis, e limpeza do seu posto de trabalho, garantindo que os componentes mostrados no controle sejam frequentemente cuidados para que os mesmos itens não venham a apresentar falhas durante a jornada de trabalho.

Também foi realizada a aplicação do item 11 ao TPM para que operadores realizem a limpeza e inspeção da estação de limpeza do bico de solda e bocal dos robôs uma vez por semana, garantindo que ele esteja em boas condições.
