ANÁLISE DE FALHAS NO PROCESSO DE FUNDIÇÃO DE PEÇAS METÁLICAS DE UMA INDÚSTRIA DE TURBOCOMPRESSORES POR MEIO DA METODOLOGIA A3

Gabriel de Faria Vieira¹
Thiago Shoji Obi Tamachiro²

Resumo: *A redução de refugo é um aspecto importante para a sustentabilidade e competitividade das empresas. Neste contexto, a empresa Benerti, que é especializada nos processos de fundição e usinagem de componentes para turbocompressores de alta performance, enfrenta um alto índice de refugo no processo de usinagem da peça denominada de Carcaça Central. Esse problema está relacionado devido a falhas no processo anterior, durante a etapa de fundição, que é utilizado moldes de areia verde e liga de ferro cinzento. Diante deste contexto, o objetivo deste trabalho é encontrar as causas raízes e reduzir as falhas de fundição nas peças brutas, visando diminuir o índice de refugo durante a operação de usinagem. Para alcançar esse objetivo, será utilizada a metodologia A3 que conta com várias ferramentas para identificação de causas raízes e implementação de plano de ação de soluções. A partir da aplicação de soluções, tais como, definição da quantidade de inoculante a ser utilizado na liga de ferro fundido, ma

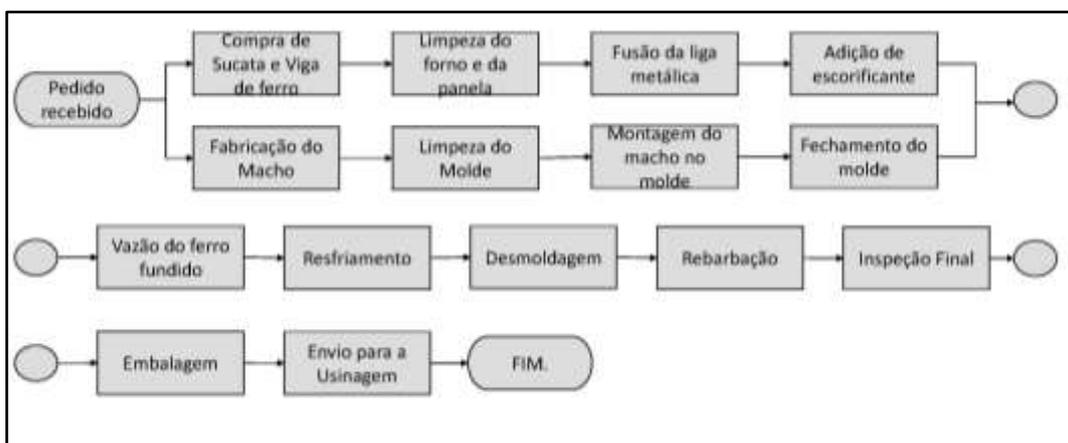
Figura 4. Fluxograma de processo da Fundição B2

outras possibilidades dentro do processo que podem prejudicar a qualidade da peça conforme fluxograma de processo “Figura 4”.
